# Cenicafé

## AVANCES TECNICOS

Número 131  
Agosto 1986

## RECUPERACION DE LOS CAFETALES AFECTADOS POR LAS EMANACIONES DEL VOLCAN NEVADO DEL RUIZ

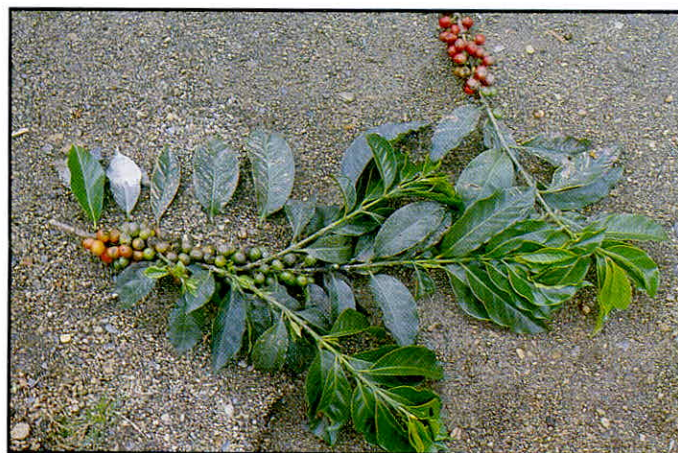
No hay defoliación adicional y la mayoría de las hojas que presentaban abrasiones, todavía permanecen en las plantas. El follaje nuevo es normal (Figura 1).

**Figura 1.** Estado de las ramas, cinco meses después de la erupción. Obsérvese que las hojas afectadas aún permanecen adheridas y la rama continuó su desarrollo normal.

No hay daños adicionales y el crecimiento ha sido normal tanto en plantas jóvenes como adultas (Figuras 1 y 2).

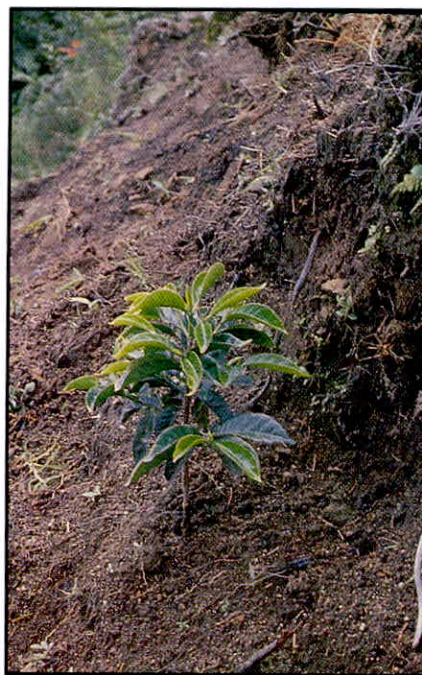
**Figura 2.** Los cafetos jóvenes se desarrollan normalmente.

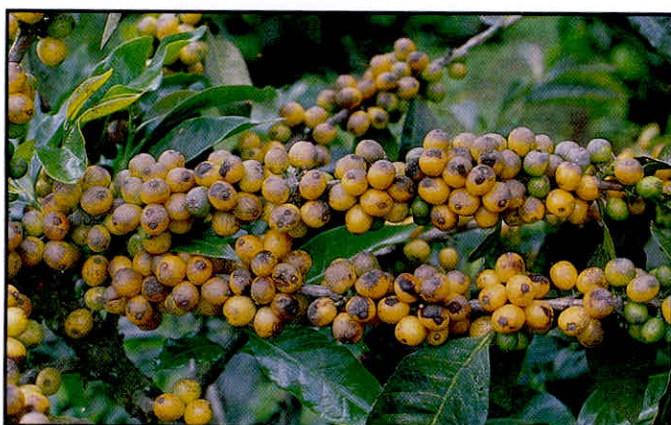
Los frutos en desarrollo que presentaban abrasiones siguieron su desarrollo normal en la mayoría de los casos. Muchos frutos que estaban reventados también continuaron su crecimiento. En frutos maduros todavía se observan áreas deprimidas y necróticas (Figuras 3 y 4). Para la cosecha de abril-mayo se espera un ligero aumento de pasilla como consecuencia de las lesiones causadas.

**Figura 3.** Los frutos que presentaban abrasiones continuaron su desarrollo normal hasta maduración.

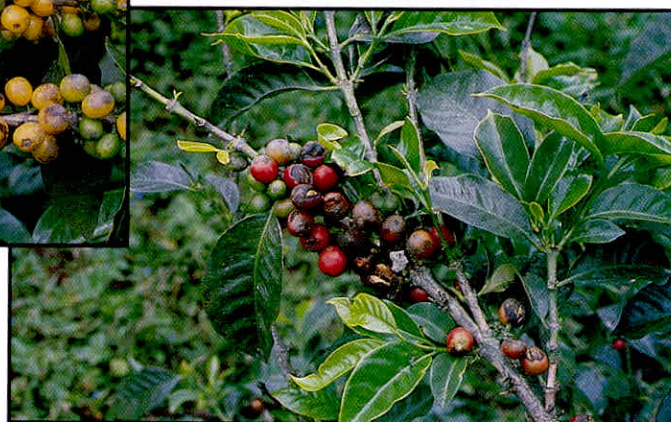
**Figura 4.** En frutos maduros todavía se observan áreas deprimidas y necróticas. Obsérvense también los frutos reventados que alcanzaron su madurez.

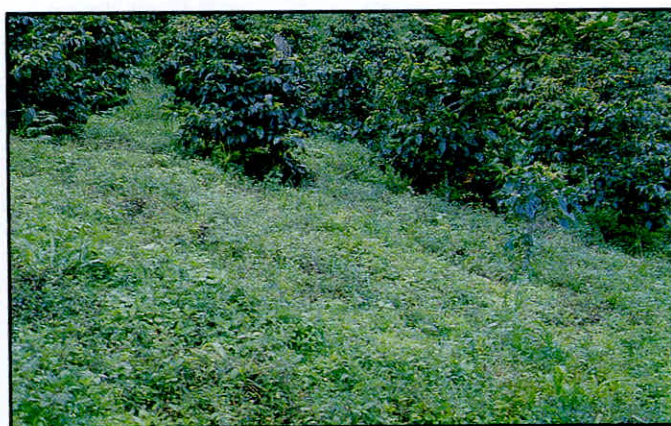
El panorama general de la región es ahora completamente normal. El material volcánico que había sido depositado en el suelo, en capas de 2,5 a 3 cm, no ha sido obstáculo para el desarrollo vegetal como se aprecia en la Figura 5.

**Figura 5.** Desarrollo de la vegetación sobre capas de ceniza de 2,5 - 3 cm.

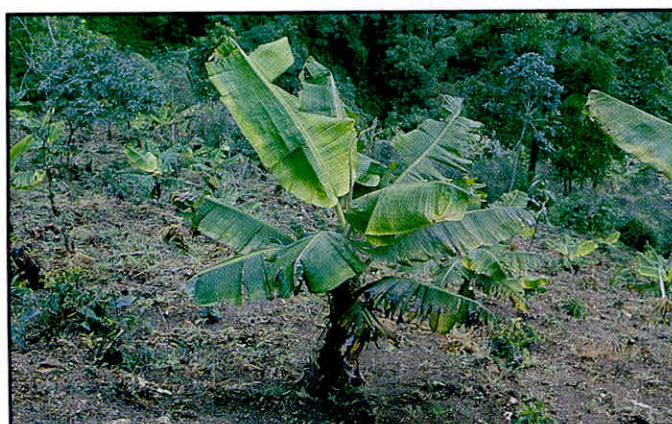
Las hojas de plátano que presentaban abrasiones todavía permanecen en la planta. El follaje nuevo es normal (Figura 6).

**Figura 6.** El plátano continúa su desarrollo normal.
