## CONTROL DE CÁRCAVAS REMONTANTES EN ZONAS DE LADERA MEDIANTE TRATAMIENTOS BIOLÓGICOS

José Horacio Rivera-Posada\*

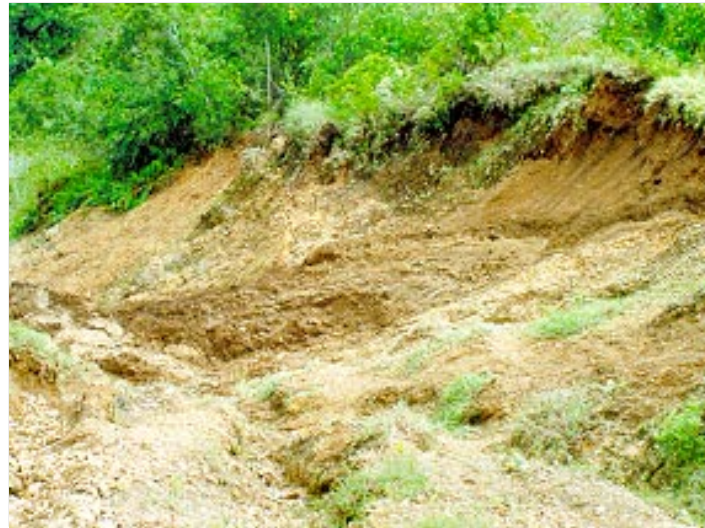
*Figura 1. Cárcava remontante en estado avanzado.*

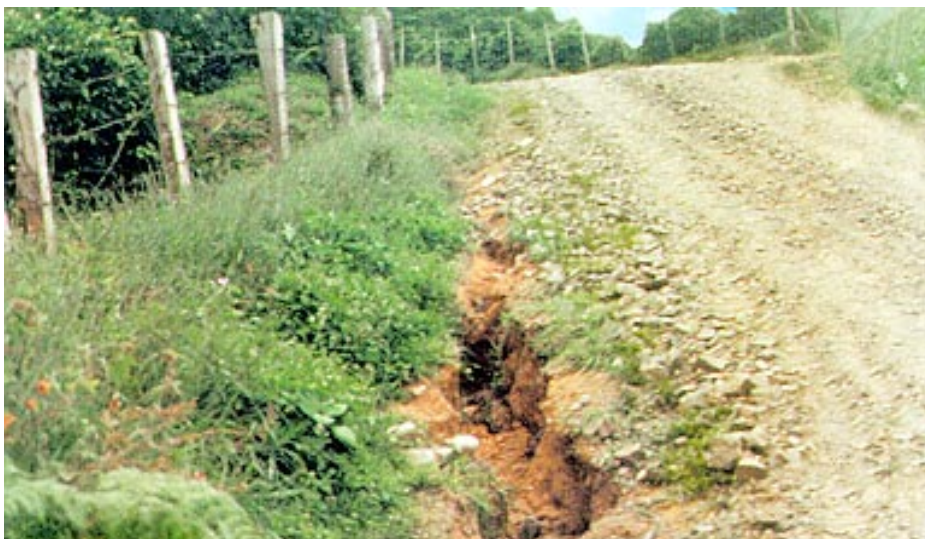
**Figura 2.** Cárcava profunda en cuneta de carretera por ausencia de coberturas vegetales.

y hacia los lados, luego de cada temporada invernal y a menos que el proceso sea detenido oportunamente, pone en peligro el resto de la finca, carreteras, viviendas, puentes o vidas humanas (Figura 2).

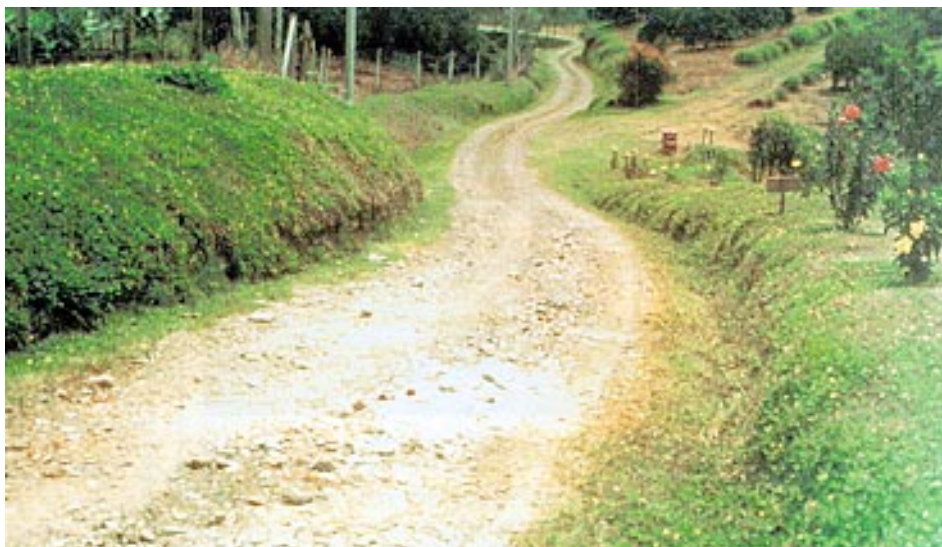
**Figura 4.** Cuneta protegida con cobertura densa de maní forrajero (*Arachis pintoi*), Subestación de experimentación de Cenicafé, La Catalina (Pereira, Risaralda).

ción natural, como ocurre en el caso de cárcavas profundas formadas en las cunetas de carreteras (Figura 4).

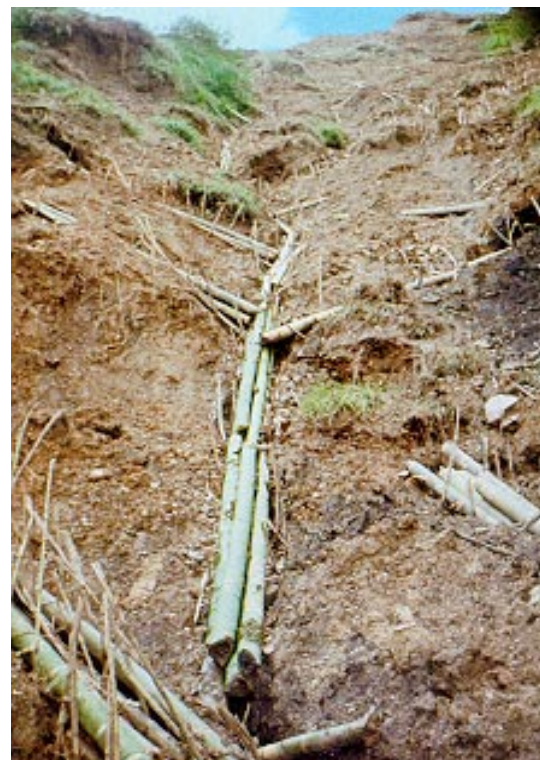
**Figura 5.**  
Construcción  
de filtro vivo  
en espina de  
pescado,  
usando  
guadua  
(*Guadua  
angustifolia*)

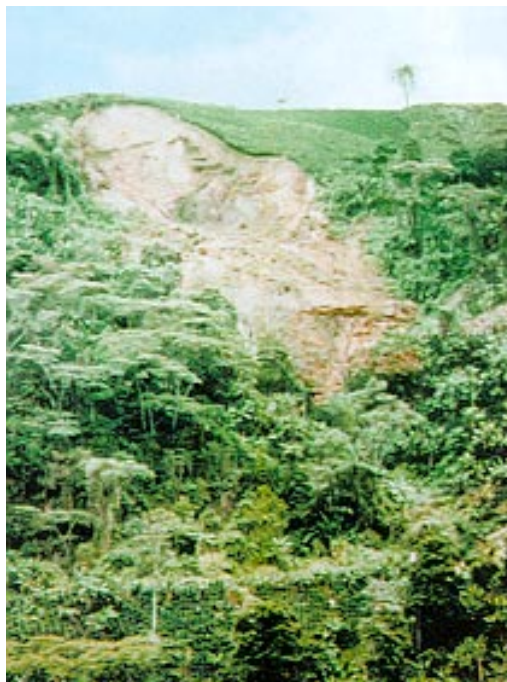
**Figura 6.** Cárcava remontante en las fincas Providencia y La Aurora en Palestina, Caldas. Unidad Chinchiná, Melanudands. Vista de frente (Enero de 1991).

En la Figura 6 se observa la cárcava de tipo remontante de 1,5 ha aproximadamente, formada en las fincas contiguas La Providencia y La Aurora. Ésta, en los períodos lluviosos, daba lugar a la presencia de avalanchas de lodo y piedra que taponaban frecuentemente la carretera que conduce del municipio de Chinchiná, al de Palestina, Caldas.

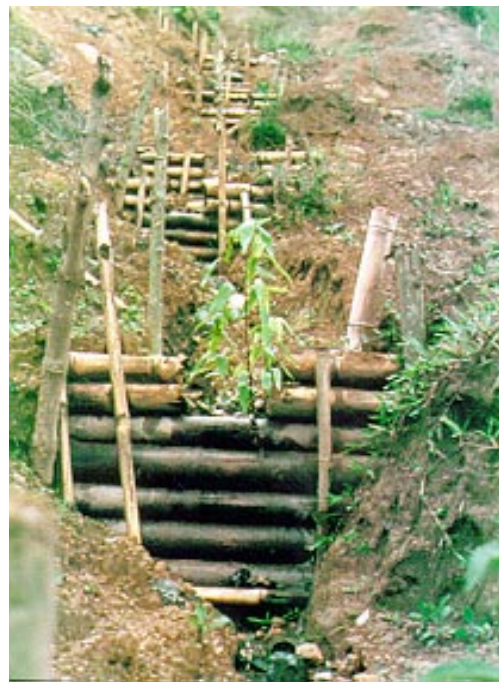
**Figura 7.** Evacuación de aguas superficiales mediante trinchos escalonados en guadua (*Guadua angustifolia*). Obran como disipadores de energía. Fincas Providencia y La Aurora (Palestina Caldas).

A partir de Julio de 1991 la Disciplina de Conservación de suelos de Cenicafé, luego de efectuar el respectivo diagnóstico y determinar la relación causa efecto del problema, inició una estrategia de control de la cárcava mediante la evacuación de las aguas subsuperficiales y de escorrentía (Figura 7). Con estos trabajos preliminares se contrarrestaron los problemas de avalanchas en la carretera en forma inmediata. Durante el primer año, el área se recuperó en un 70%, lo cual fue constatado mediante comparación de fotografías tomadas en diferentes épocas y desde

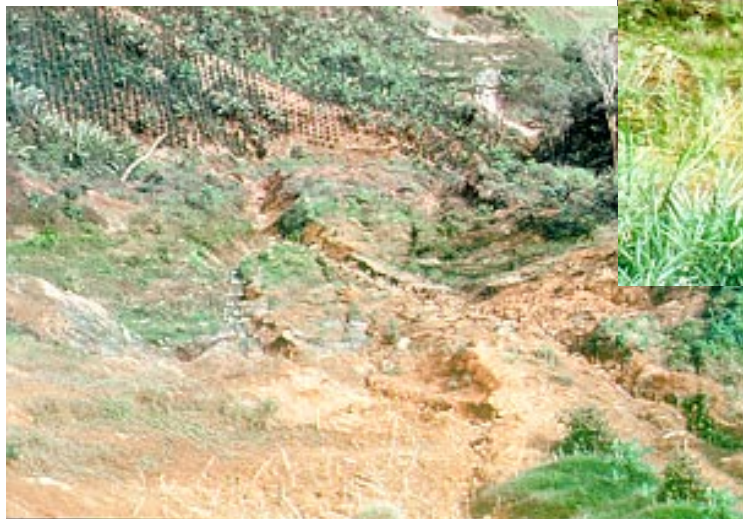
**Figura 8.** Cárcava remontante en fincas providencia y La Aurora en Palestina Caldas. Unidad Chinchiná, Melanudands. Construcción de trinchos escalonados vista desde arriba hacia abajo (Septiembre 1991).

un mismo sitio, para tener un punto de referencia en las comparaciones (Figuras 8 y 9) (7). Los costos de los tratamientos fueron sólo de mano de obra, ya que los materiales necesarios para las soluciones biológicas de control de la erosión se encontraban en las dos fincas. Se invirtieron 290 jornales, equivalentes actualmente a \$3'077.480.

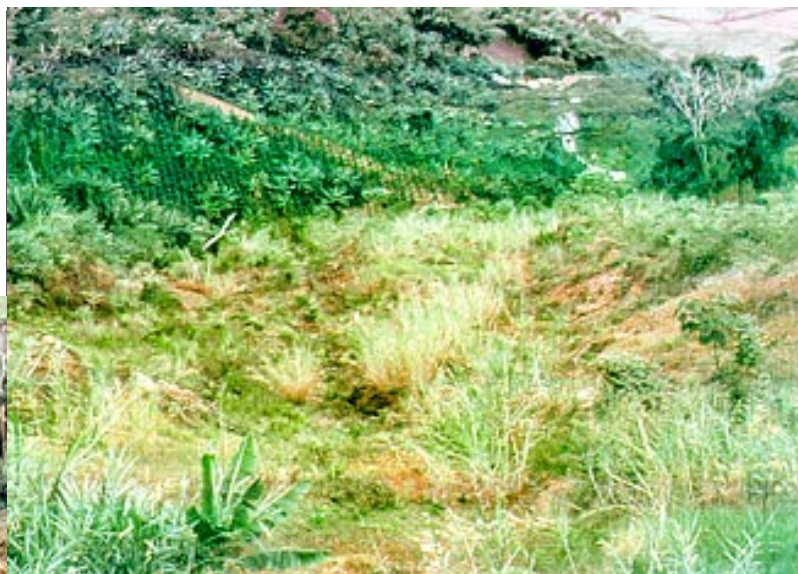
**Figura 9.** Recuperación de Cárcava remontante en fincas providencia y La Aurora en Palestina Caldas. Unidad Chinchiná, Melanudands. Construcción de trinchos escalonados vista desde arriba hacia abajo (Octubre de 1994).

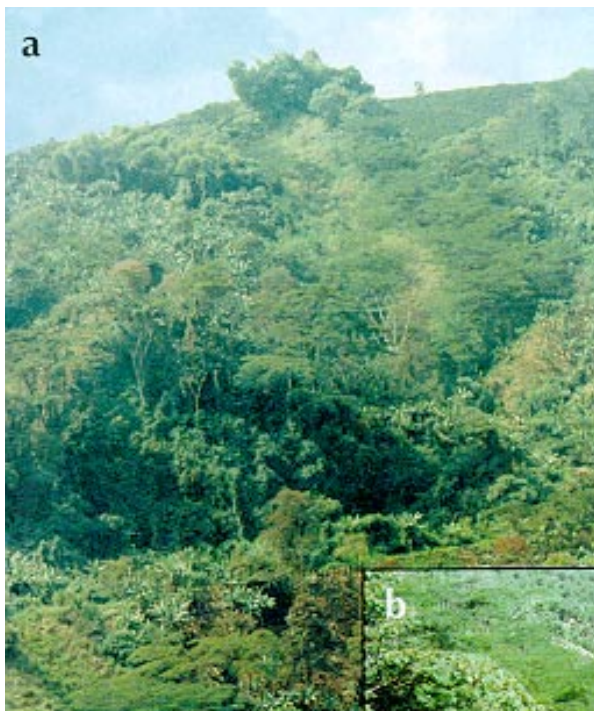
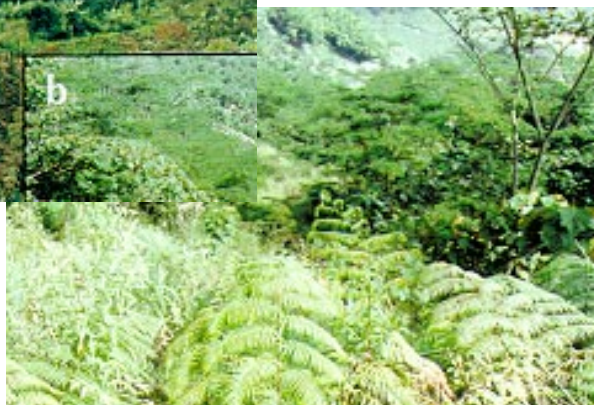
**Figura 10.** Estabilización de la cárcava remontante en las fincas Providencia y La Aurora en Palestina, Caldas. Unidad Chinchiná, Melanudands. Vista de frente (a) y de arriba hacia abajo (b) (Junio de 1999).

A esta fecha, junio de 1999, el área se encuentra totalmente recuperada y cubierta de vegetación multistrata en un 99% (Figura 10) y la solución con obras civiles hubiera representado inversiones por encima de varios cientos de millones de pesos.
