# AVANCES TECNICOS

# 264

Gerencia Técnica / Programa de Investigación Científica / Junio de 1999

## CONTROL DE DERRUMBES Y NEGATIVOS EN CARRETERAS, MEDIANTE TRATAMIENTOS DE TIPO BIOLÓGICO

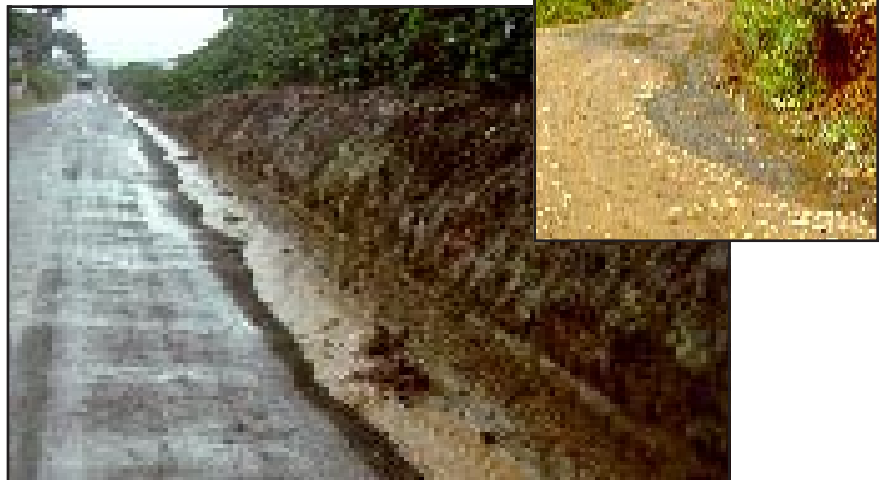
*Figura 1. Socavamiento de cunetas por falta de mantenimiento periódico.*

aguas de escorrentía, o sólo realizado cuando se aproxima las épocas lluviosas, dejándolas desprovistas de coberturas vegetales y expuestas a los procesos erosivos por el agua (Figura 1)

Estas cunetas, por lo general, están revestidas de concreto en las carreteras pavimentadas y en las carreteras destapadas en balasto. Las cunetas generalmente permanecen descubiertas lo cual las hace susceptibles a la erosión en cárcavas, debido a la profundización de fondo y socavamiento de sus taludes por efecto de la energía de las aguas de escorrentía incontroladas (Figura 1).

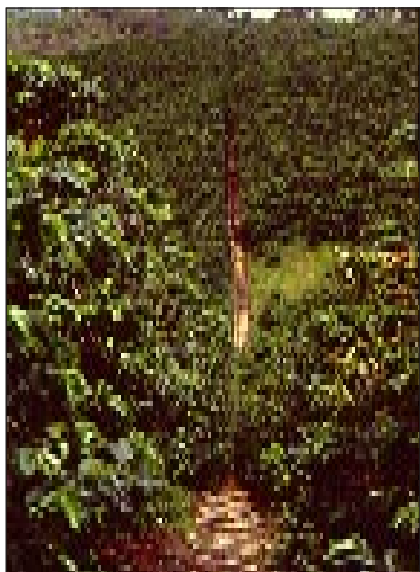
Para conseguir una mayor duración, las guadas utilizadas en la construcción de los peldaños deben quedar protegidas en ambos extremos con sus tabiques y enterradas, de tal modo que su parte superior quede a ras del

**Figura 2.** Escalas hechas en guadua.

suelo. Cada peldaño de guadua se sostiene con tres estacas enterradas a ras de suelo para evitar accidentes para las personas que por allí circulan. Dos estacas deben ir clavadas en cada extremo por la parte inferior y una tercera en el centro del peldaño, en el otro lado de la guadua.

• **Manejo de caminos.** Los caminos dentro de las fincas, cuando son paso obligado y permanente de los trabajadores y animales, se pueden convertir en cárcavas profundas. Para evitar la formación de éstas es necesario construir escalinatas con peldaños cada 20 a 40cm, para que sirvan como disipadores de energía de las aguas de escorrentía y como punto de apoyo para la seguridad de los trabajadores. Las escalinatas se pueden hacer en guadua (*Guadua angustifolia*) (Figura 2) o con escombros de construcciones de las fincas (Figura 3).

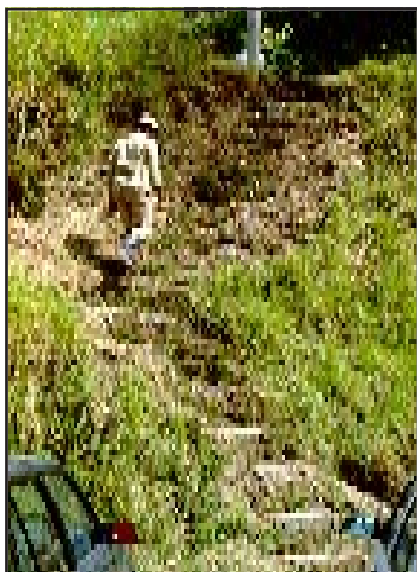
**Figura 3.** Escalinatas hechas con escombros de construcción.

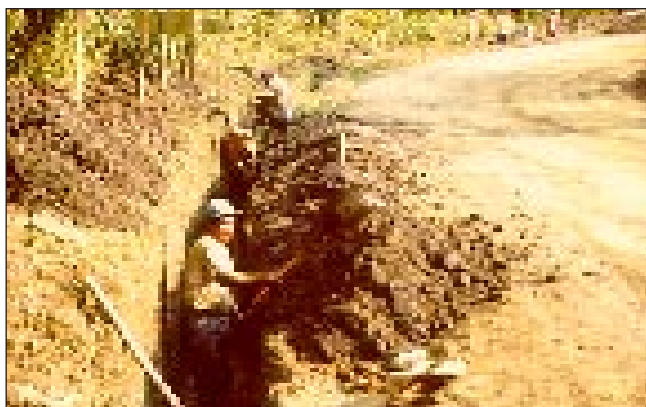
**Figura 4.** Obras de drenaje para evacuar aguas subsuperficiales.

Cuando no se establecen previamente las obras de drenaje en lugares de confluencia de aguas subsuperficiales el suelo presenta niveles freáticos altos. La vida útil del pavimento es corta, los taludes se desploman con frecuencia y su control no se logra sólo con obras

de concreto o coberturas vegetales, si antes no se hacen las obras de drenaje necesarias (Figura 4).

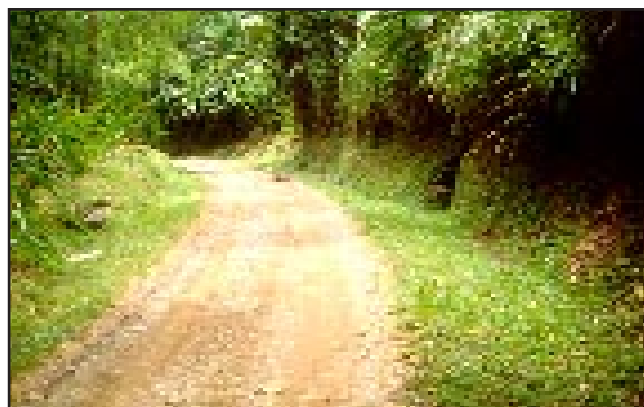
**Figura 5.** Cuneta protegida con coberturas vegetales de porte bajo.

Lo ideal para proteger las cunetas, es mantener coberturas vegetales (arvenses) densas, de porte bajo como el pasto grama (*Paspalum notatum* y *Paspalum conjugatum*), y el maní forrajero (*Arachis pintoi*), entre otras (Figura 5).

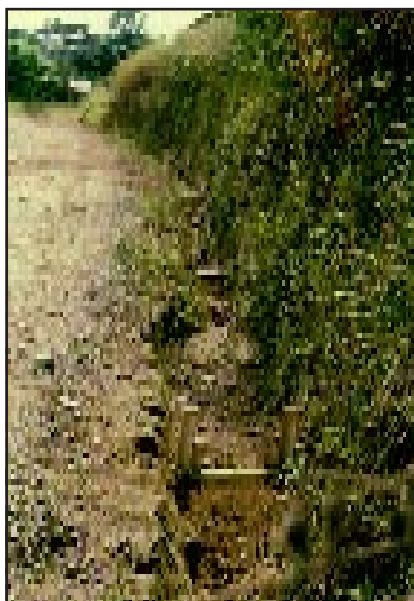
**Figura 6.** Trinchos utilizados para evitar el socavamiento de cunetas.

En cunetas construidas en sitios con pendientes menores del 5% y sin establecimiento de coberturas vegetales se deben hacer trinchos escalonados cada 1 a 2m, con un vertedero amplio. De la misma forma se debe proceder en zonas de evacuación de aguas de escorrentía para recuperar cárcavas, donde el trincho debe quedar 20 a 40cm enterrado por debajo de la base del cauce.

La altura del trincho no debe superar la cuneta o zanja. En estos casos, la base del vertedero del trincho debe quedar a ras del fondo de la cuneta, ya que se busca en este caso evitar el socavamiento del fondo y de los taludes laterales, pero no la obstrucción del paso del agua ni la acumulación de sedimentos (Figura 6).

Los trinchos son transitorios, mientras la cuneta es colonizada por las coberturas vegetales densas, de porte bajo y nativas de la zona.

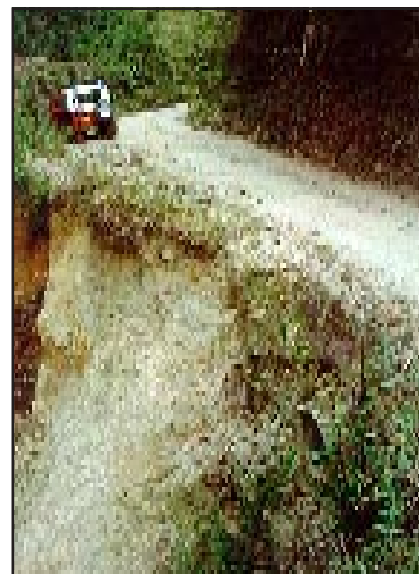
**Figura 8.** Formación de negativo de carretera por obras inconclusas

A veces, cuando se hacen las cajas se dejan inconclusas, es decir, se evacúa el agua a media ladera y se crean problemas de formación de cárcavas remontantes (7), que aceleradas por las desyerbas drásticas en los cultivos con azadón o herbicidas, terminan formando “negativos” en las carreteras y las destruyen (Figura 8).

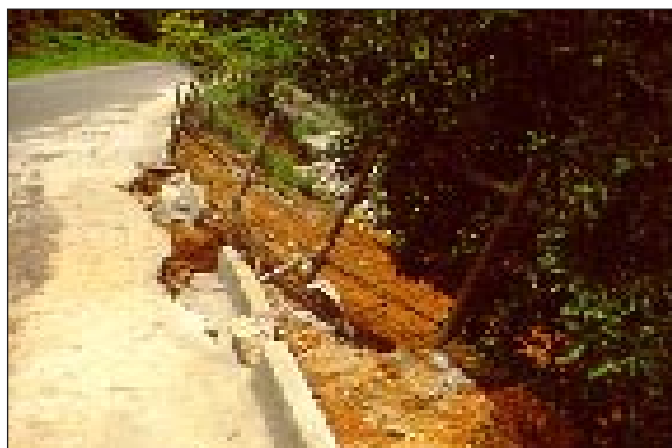
**Figura 7.** Formación de negativo de carretera.

• **Cajas colectoras de aguas de escorrentía.** Son las obras de concreto que se construyen como complemento de las cunetas en ambos lados de la carretera, con el fin de recoger y evacuar las aguas de escorrentía provenientes de éstas y conducir las a un lugar bien protegido. La mayoría de las veces estas cajas no se construyen en las carreteras y las aguas de escorrentía incontroladas inician procesos erosivos como socavamientos y negativos en las carreteras (Figura 7).

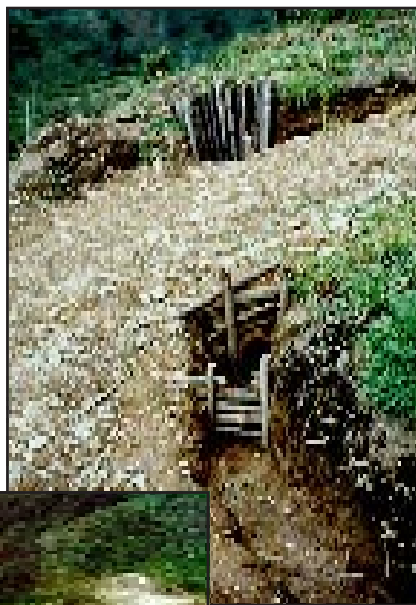
**Figura 10.** Caja colectora de aguas de escorrentía.

Dentro de las fincas las cajas colectoras pueden construirse también en madera (Figura 10).

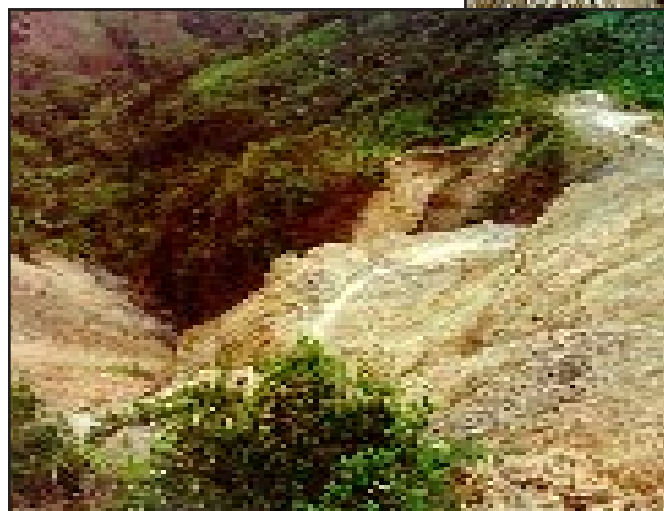
**Figura 9.** Cárcava remontante.

Cuando no se construyen las cunetas ni las cajas colectoras de aguas de escorrentía en las carreteras se pueden presentar grandes problemas de cárcavas y remociones masales en aquellos sitios por donde se desbordan las aguas de escorrentía, luego de un aguacero intenso (mayor de 50mm/h) (Figura 9).

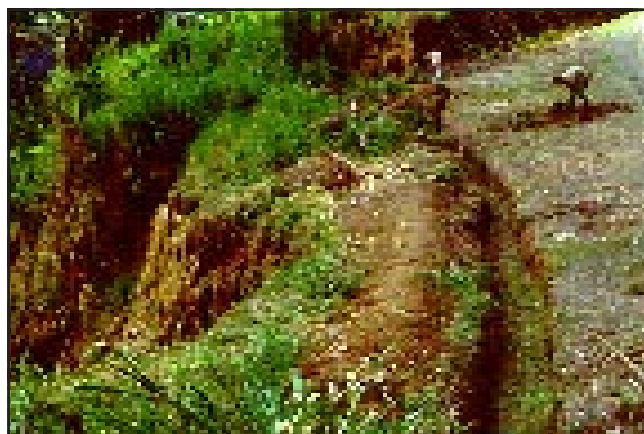
**Figura 11.** Canal de corona con cobertura de pastograma (*Paspalum conjugatum*) para desviar flujo de agua por escorrentía en el control de negativo de carretera. (Cenicafe, Chinchiná, diciembre de 1993).

Se hizo un control inicial de las aguas de escorrentía y aguas sub-superficiales, mediante un canal de corona (Figura 11) y filtros (Figura 12). Se complementó el trabajo con sellamiento de grietas.

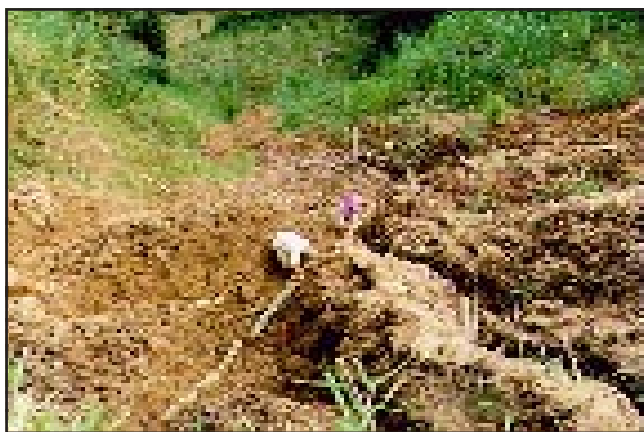
**Figura 12.** Filtros en guadua para evacuación de aguas dentro de una cárcava.

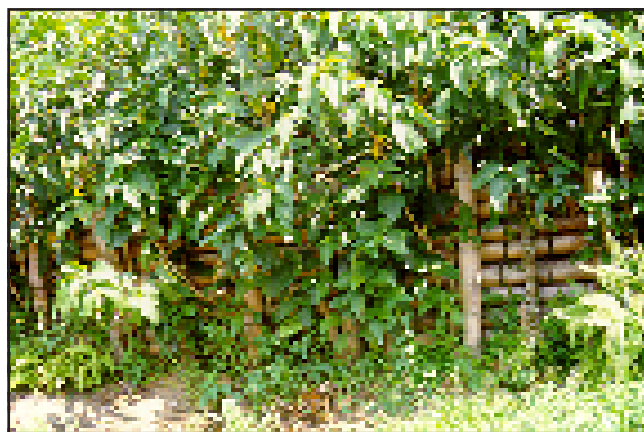
**FIGURA 13.** Trinchos reforzados con quiebrabarrigo o nacedero.

abajo hacia arriba hasta alcanzar nuevamente el nivel de la carretera. Las terrazas se sostuvieron con guadua (*Guadua angustifolia*) y se reforzaron con estacas de quiebrabarrigo o nacedero (*Trichanthera gigantea*) entre otras especies (Figura 13). Previo a la construcción de cada terraza se colocaron filtros de guadua en el sentido de la pendiente, para evitar saturaciones del terreno y posterior movimiento de las terrazas. Terminadas las terrazas, se cubrió toda el área con vegeta-

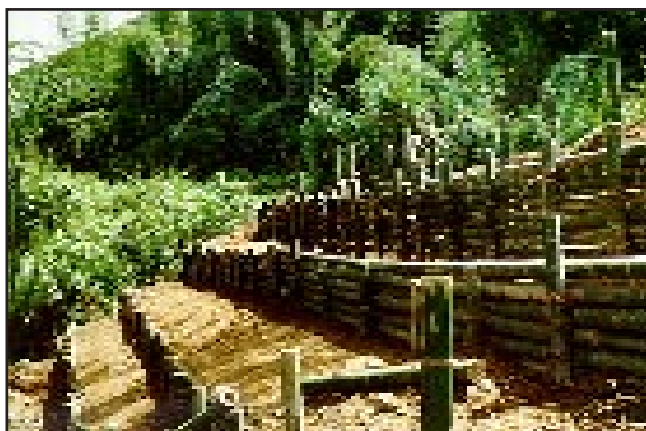
**Figura 14.** Construcción de terrazas escalonadas en tierra, para conformar parte de la banca perdida como consecuencia de negativo de carretera. Cenicafé, Chinchiná, Caldas, septiembre de 1995.

Como se había perdido parte de la banca, esta se reconstruye usando material del subsuelo (tierra amarilla), con el cual se hicieron terrazas escalonadas bien compactadas, empezando de

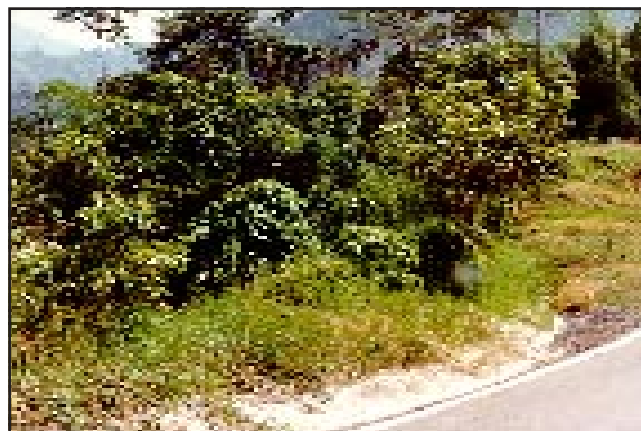
**Figura 15.** Recuperación definitiva de negativo de carretera. Se observa el cubrimiento total de las terrazas con vegetación multistrata. Cenicafé, Chinchiná, Caldas, marzo de 1997.

ción multistrata de la región (Figura 14). De esta manera, se logró recuperar el área entre tres meses y un año, y reducir los costos de la construcción de estas obras en un 85% o 99%, en relación con los costos de las obras de concreto.
