## SISTEMAS DE DRENAJE CON FILTROS VIVOS PARA LA ESTABILIZACIÓN Y RESTAURACIÓN DE MOVIMIENTOS MASALES EN ZONAS DE LADERA

Ciencia, tecnología  
e innovación  
para la caficultura  
colombiana

**José Horacio Rivera Posada**  
Investigador Científico II. Suelos  
Centro Nacional de Investigaciones  
de Café, Cenicafé  
Chinchiná, Caldas, Colombia

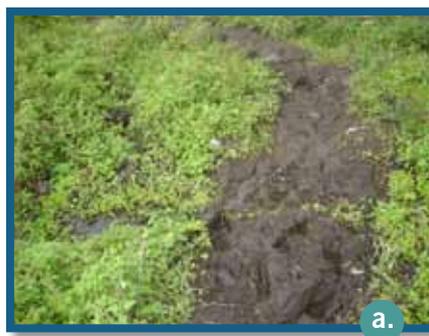
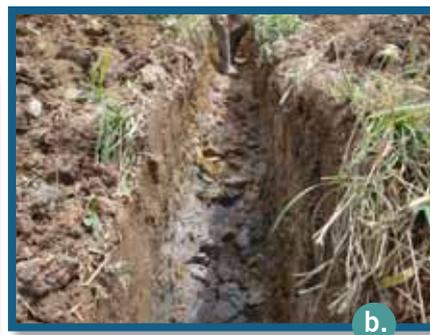
**Figura 1.** Sitio anegado por aguas superficiales (a) y subsuperficiales (b). Área potencial de deslizamiento. Presencia de horizonte con moteados de color gris azulado, como consecuencia de la oxidación baja del hierro, por problemas de mal drenaje interno del perfil del terreno (b).

presencia de agua permanente en superficie, colores gris oliva, azul, o moteamientos, dentro del perfil del suelo, debido a la baja o ninguna oxidación del hierro (5) (Figuras 1a y 1b), presencia de vegetación propia de suelos anegados, y el olor a gas metano o gas de los pantanos.

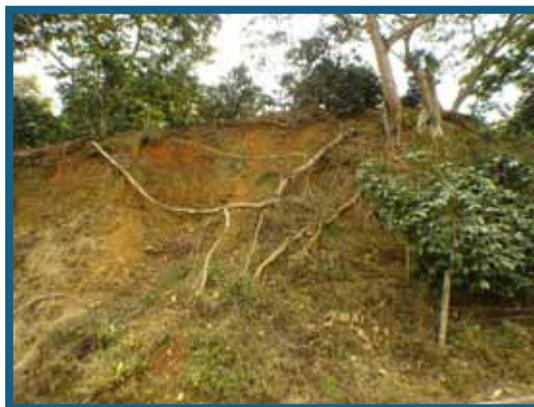
**Figura 2.** Sistema de raíces de la vegetación arbórea, la cual permite anclaje mayor en lo profundo y hacia los lados en el perfil del suelo. Se observa la exuberancia del sistema radical de un árbol de guamo cafetero, *Inga* spp.

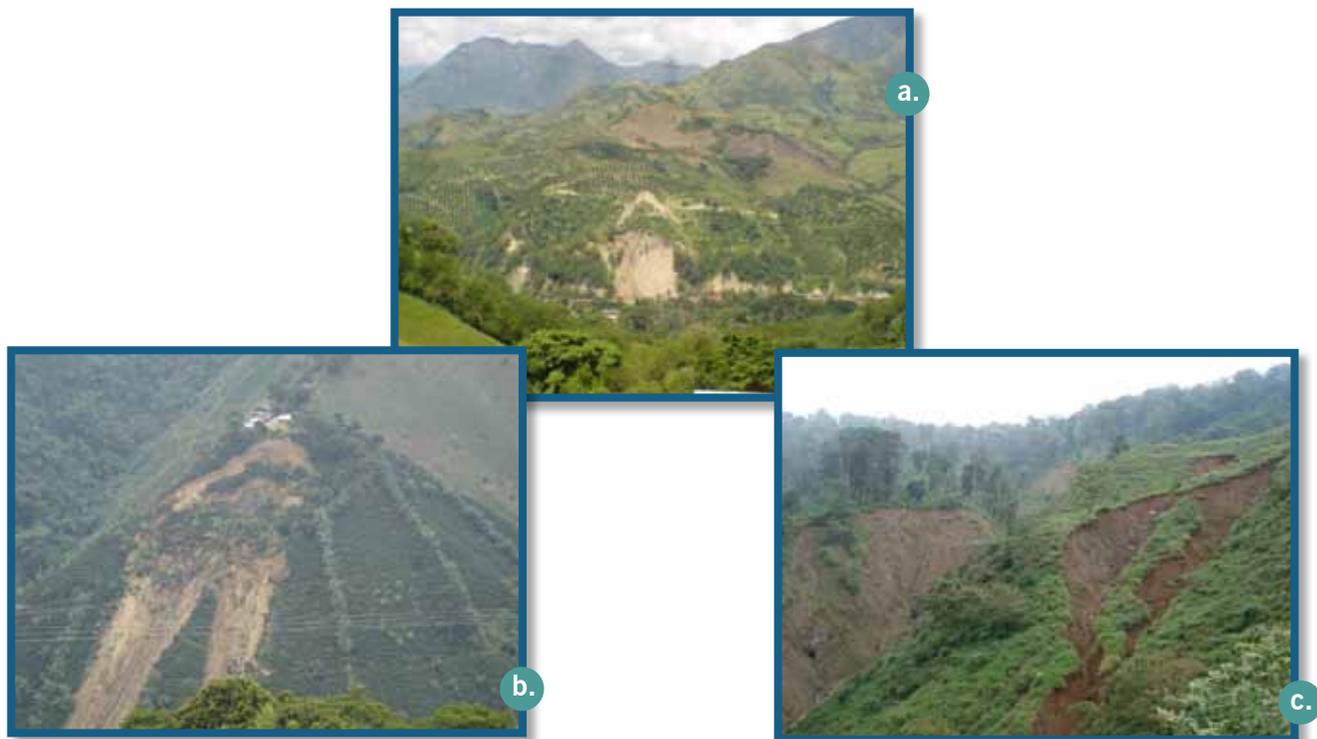
Figura 3. Deslizamientos en cultivos de cítricos (a), café (b) y pastos (c).

En la Figura 3, se presentan las imágenes de los deslizamientos más frecuentes en cultivos de la Zona Cafetera Colombiana: cítricos (a), café (b) y potreros (c).

En la Figura 3, se percibe, que no es conveniente el establecimiento de monocultivos en suelos con pendientes fuertes (mayores del 75 %), lo que indica la necesidad de propiciar sistemas agroforestales, silvopastoriles o agrosilvopastoriles, dependiendo de la vocación de uso de cada unidad de suelo, con el fin de mitigar los problemas de deslizamientos. No obstante, cuando estos se presentan en zonas con bosques protectores, o en sistemas agroforestales o silvopastoriles, es importante hacer un buen inventario y diagnóstico a la luz de las relaciones: Roca – Suelo – Grado y longitud de la pendiente – Clima – Planta – Animal – Infraestructura – Hombre, que permita determinar la relación causa – efecto del proceso degradativo, y no proceder a eliminar

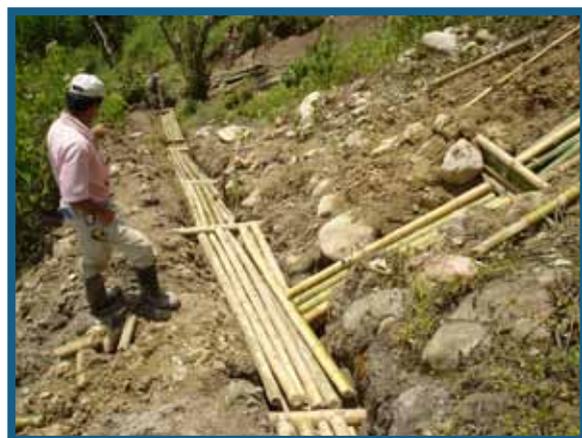
**Figura 4.** Sistema de drenaje con filtros vivos en espina de pescado, para evacuar aguas subsuperficiales en suelos originados de conglomerados, altamente saturados.

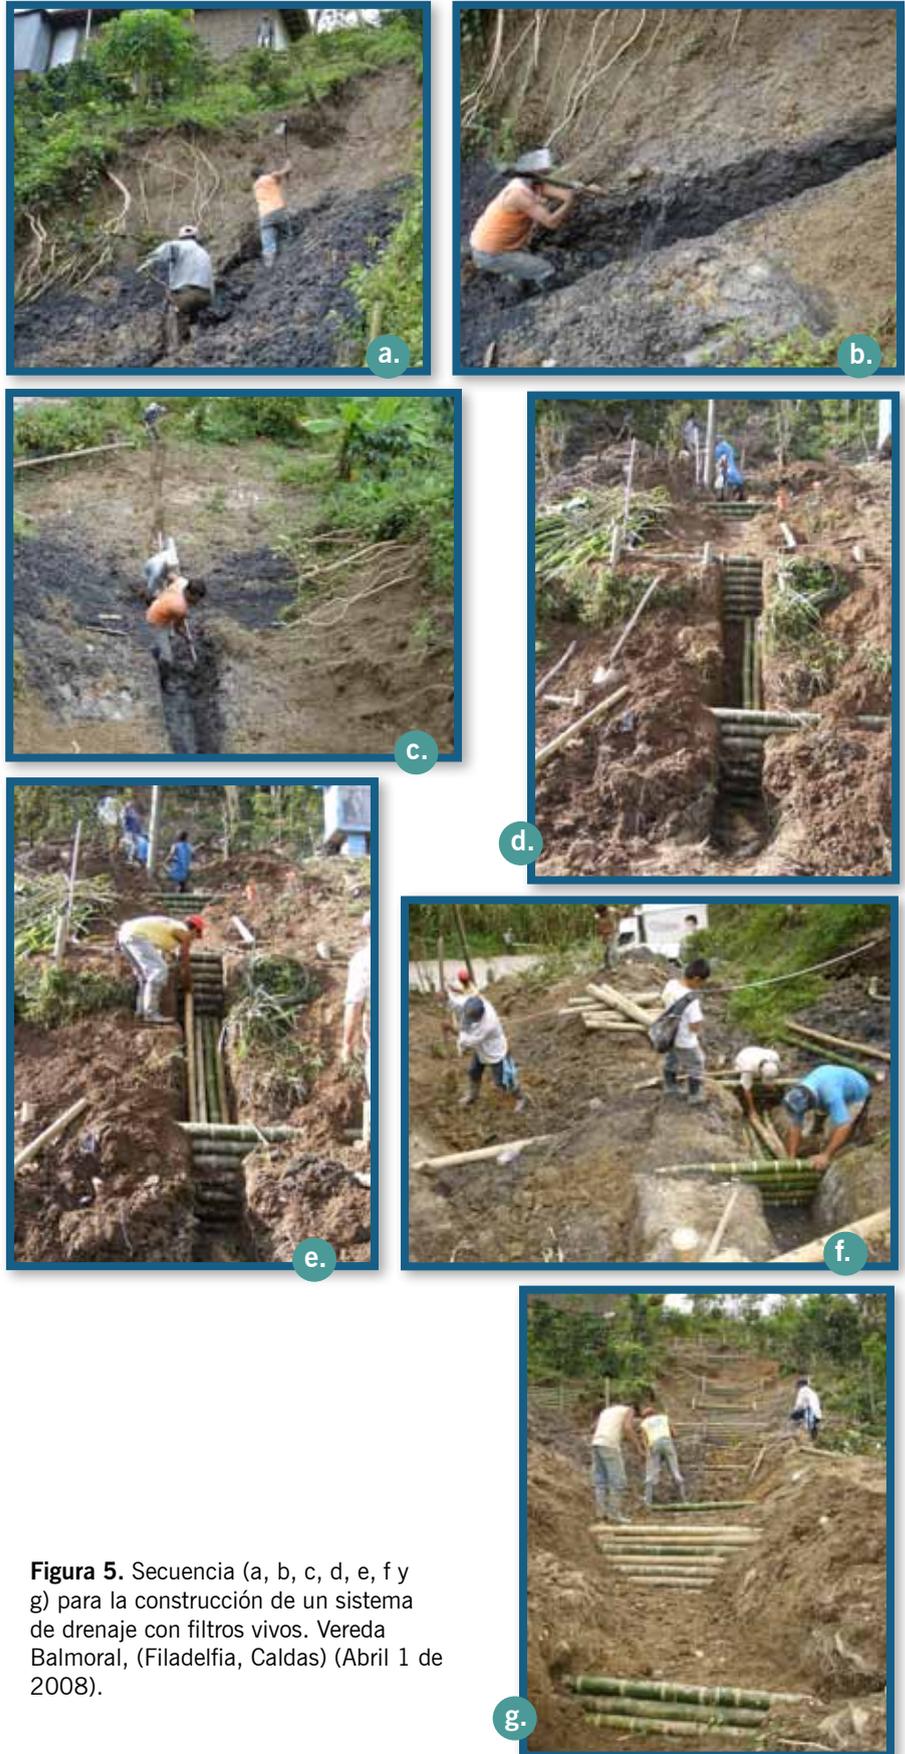
**Figura 5.** Secuencia (a, b, c, d, e, f y g) para la construcción de un sistema de drenaje con filtros vivos. Vereda Balmoral, (Filadelfia, Caldas) (Abril 1 de 2008).

Dentro de las zanjas y dependiendo de la profundidad de la misma, se deben colocar en el fondo entre 3 y 5 camas de guaduas. En la Figura 5 a, se observa el inicio de la zanja, desde el punto más alto del terreno afectado por el deslizamiento, allí se observa un material metamórfico de esquistos gráfíticos negro y bituminoso (Figuras 5 a, b, c), convirtiendo el terreno en altamente susceptible a los deslizamientos. La Figura 5 c, muestra el material rocoso de consistencia más dura, que obra como plano de deslizamiento al impedir la continuidad del agua de infiltración dentro del perfil del suelo, punto hasta el cual debe llegar la profundidad de la zanja en el presente caso. En las Figuras 5 d y e, se presenta la conformación de los diferentes tendidos de guadua, para establecer el filtro vivo. En la Figura 5 f, se indica la manera como se va colocando el filtro y la forma de sostenerlo en sus extremos con trinchos vivos en guadua. Por lo general, los trinchos que sostienen los filtros deben localizarse a distancias entre 3 a 5 m, dependiendo igualmente de la longitud del mismo. La extensión del filtro está relacionada con la uniformidad topográfica del terreno. Los trinchos deben ahondarse de tal forma que superen la profundidad del filtro, para evitar el socavamiento del fondo de la zanja, por la energía cinética de las aguas subsuperficiales, haciéndole perder efectividad al filtro vivo, el cual puede quedar socavado y sin soporte directo en el terreno.

La Figura 5 g, muestra la manera cómo se debe cubrir el filtro, inicialmente con hojarasca de caña o pasto, para posteriormente cubrirlo con tierra y pisar el terreno, para dejarlo en condición uniforme. De

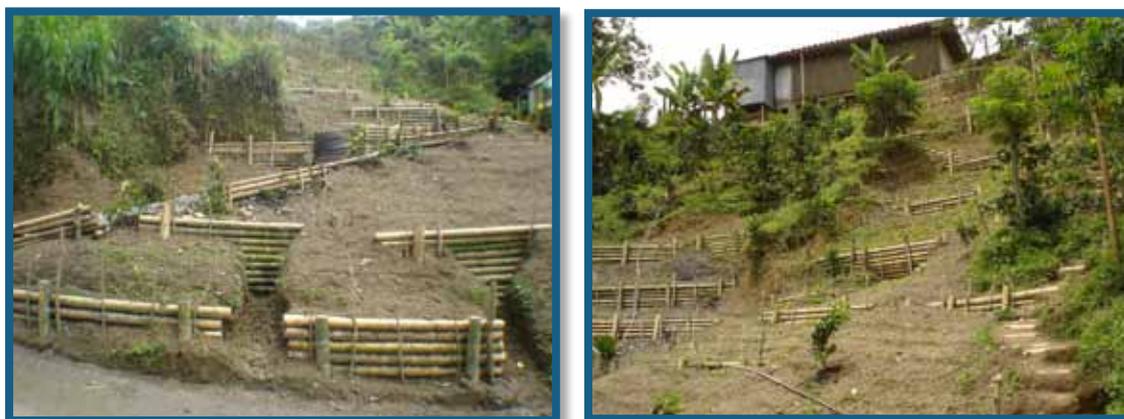
**Figura 6.** Sistema de manejo integral y sistémico de aguas superficiales y subsuperficiales, con trinchos vivos escalonados y filtros vivos en espina de pescado, respectivamente. Se observa la estabilización rápida del terreno en sólo seis meses (Octubre 3 de 2008). Vereda Balmoral, Filadelfia, Caldas.

En la Figura 6, se reporta un estudio de caso, con solución exitosa de un problema de movimiento en masa, en la vereda Balmoral en Filadelfia (Caldas), el cual tenía en peligro dos viviendas. Luego de un inventario y diagnóstico integral, se llegó a un manejo sistémico de aguas superficiales y subsuperficiales, con obras de bioingeniería. Se logró la estabilización del terreno en

un plazo de 30 días, salvando igualmente las viviendas comprometidas, sin necesidad de su desalojo.

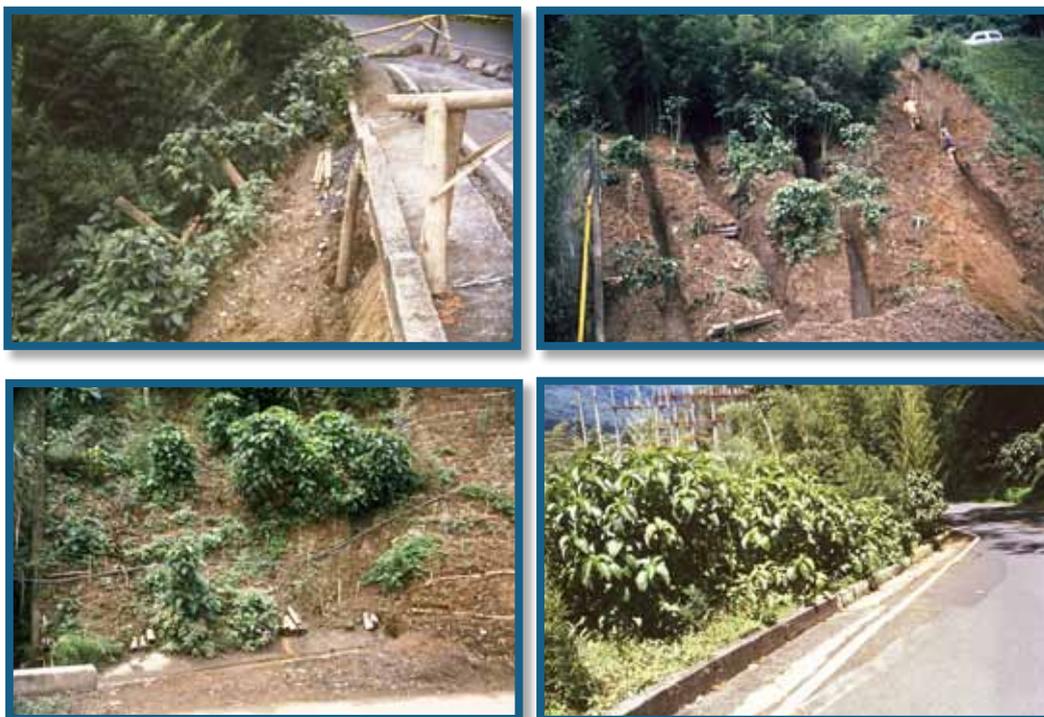
**Figura 7.** Secuencia de proceso integral y sistémico de restauración de movimiento masal sobre la vía que conduce a Cenicafé Planalto (1999 – 2001).

En la Figura 7 se exhibe la secuencia de un caso exitoso presentado en las instalaciones de Cenicafé Planalto, en Chinchiná (Caldas), donde en varias oportunidades se perdió la banca de la carretera que conduce a las instalaciones de Cenicafé. Inicialmente, se pensó en la necesidad de trazar y construir una nueva carretera, por un sector diferente, demasiado costosa. A nivel de la bioingeniería, luego de un inventario y diagnóstico integral y sistémico, se encontró que la causa del problema era

la presencia de aguas subsuperficiales, para lo cual se diseñó como método de bioingeniería un sistema de drenajes en espina de pescado, con filtros vivos en guadua, complementados con la siembra de guaduilla y nacedero en el resto del área.

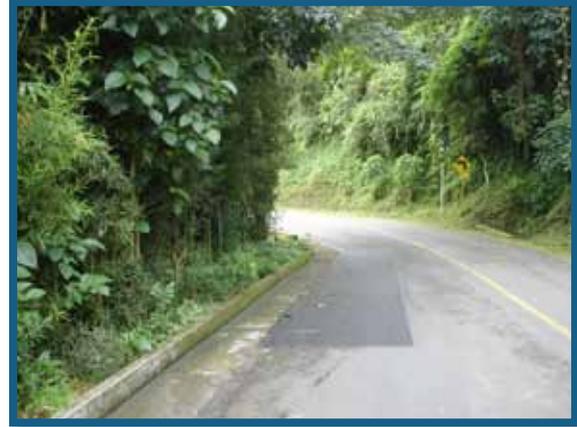
**Figura 8.** Estado actual de proceso de restauración de movimiento masal sobre la vía que conduce a Cenicafé Planalto (1999 – 2011).

En la Figura 8, después de 10 años, se muestra el estado en el cual se encuentra el talud y la banca de la carretera, totalmente restaurados y cubiertos de vegetación multistrata que obra como refuerzo mecánico en la estabilización del terreno.

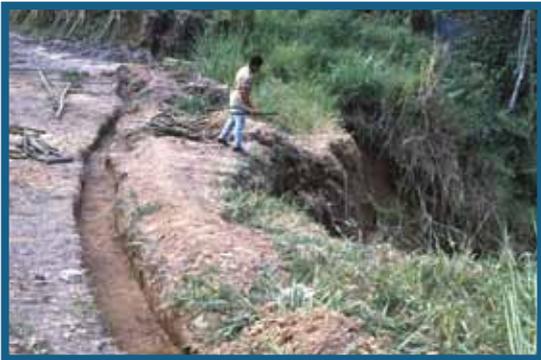
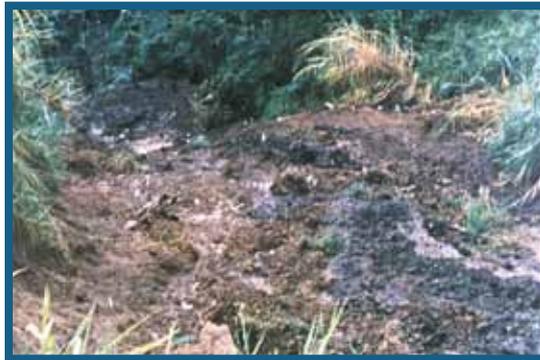
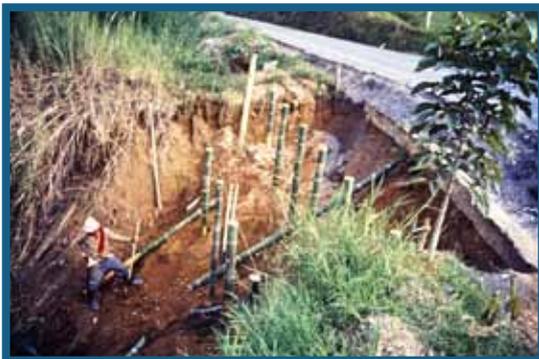
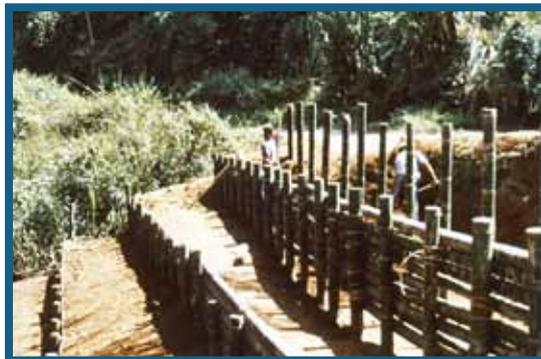
**Figura 9.** Secuencia de restauración de la banca de la carretera con obras de bioingeniería (filtros y trinchos vivos). Se observa inicialmente el área totalmente anegada. Cenicafé Planalto, 1996.

En la Figura 9, se da a conocer la secuencia de otro caso exitoso, donde se estabilizó la banca de la carretera que conduce a Cenicafé Planalto, mediante técnicas integrales de bioingeniería, consistentes en la construcción de un sistema de drenaje en espina de pescado con filtros vivos y trinchos vivos escalonados en guadua, para conformar el talud bajo de la carretera que se había perdido.

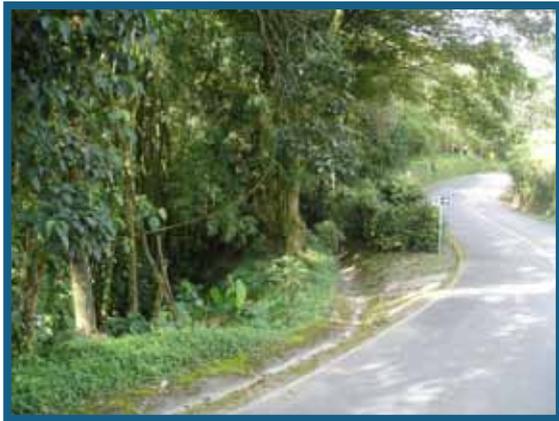
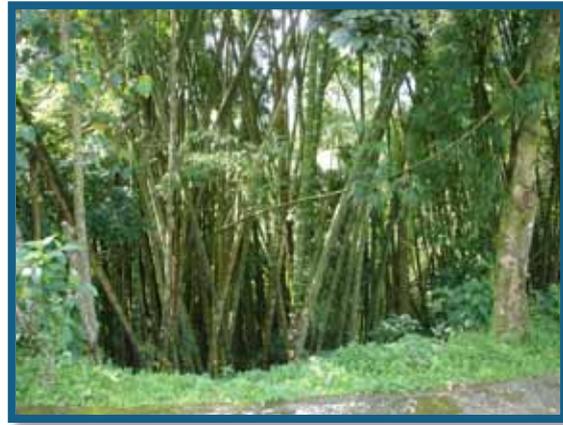
**Figura 10.** Área de Cenicafé Planalto, totalmente restaurada. Se observa el guadual establecido. Agosto de 1996 - Mayo de 2011.

En la Figura 10, se indica el estado actual de la obra de bioingeniería luego de 15 años de construida, la cual se

encuentra convertida en un guadual, dando lugar a la estabilización definitiva del problema.
